Diese Stützmauer will der Bund nicht

Bund fordert mehr Projektalternativen

Das Bundesamt für Raumentwicklung kritisiert in einer Vorprüfung das geplante Strassenausbauprojekt zwischen Sils und Silvaplana. Aus Gründen des Landschaftschutzes.

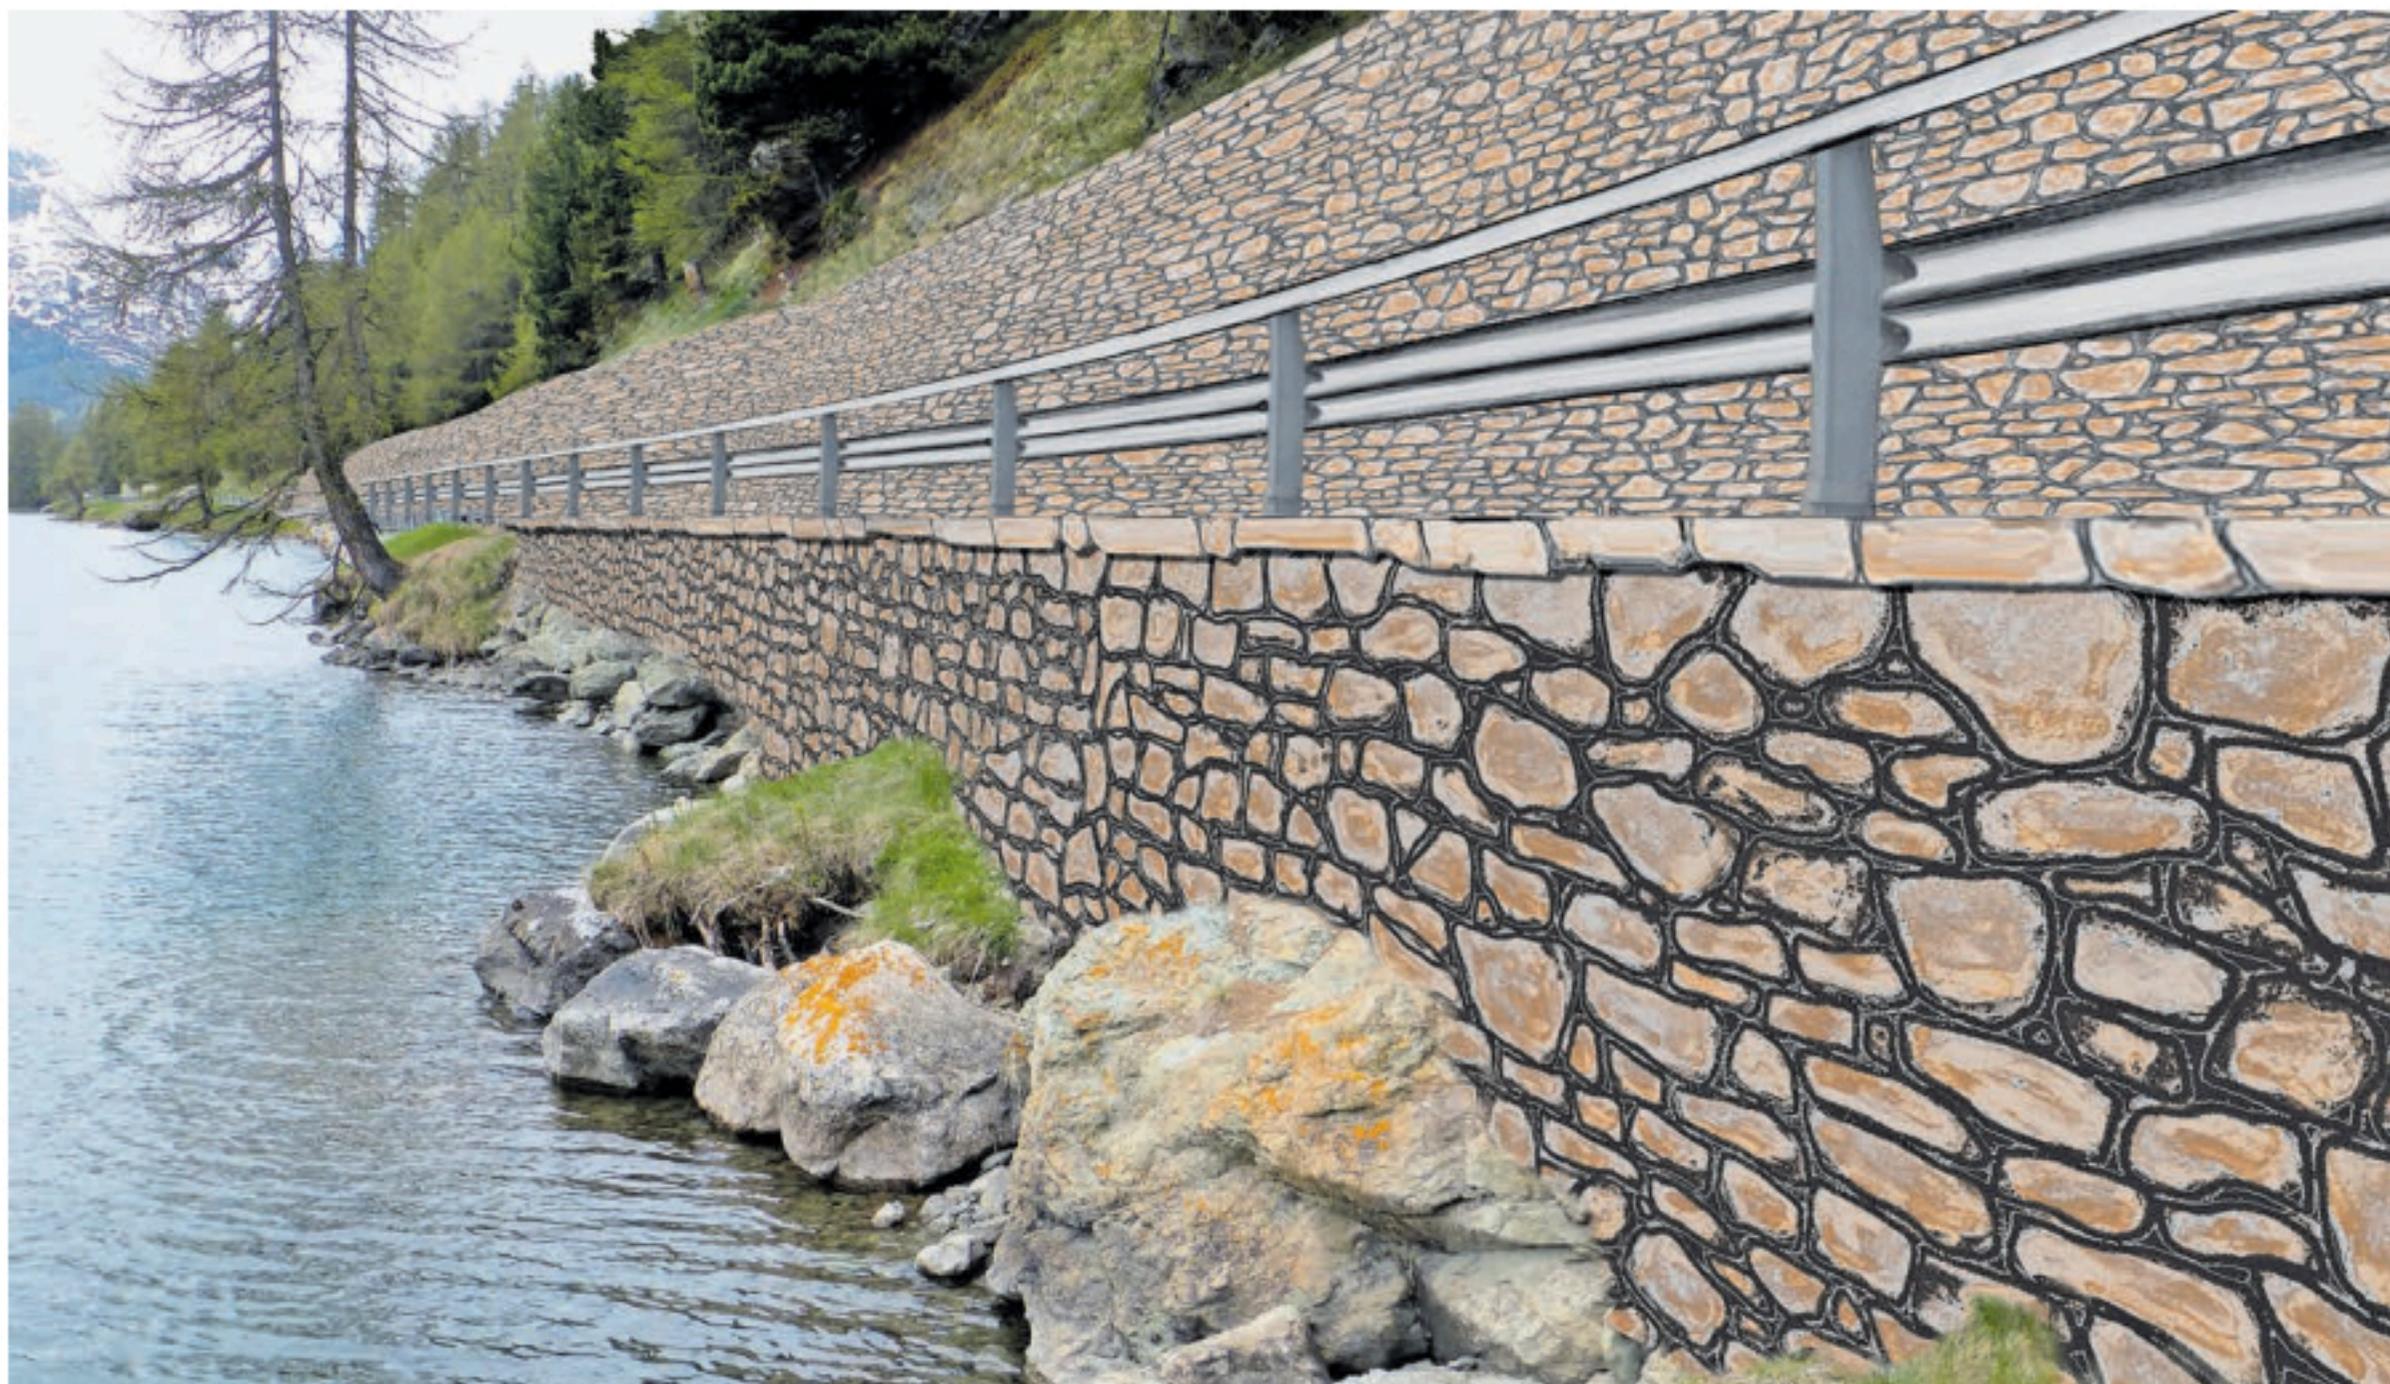
Diese geplanten Stützmauern (vorab diejenigen hangwärts) sind dem Bundesamt für Raumentwicklung ein Dorn im Auge. Visualisierung: Tiefbauamt Graubünden

Das Bundesamt für Raumentwicklung hat in seiner Vorprüfung bedeutende Mängel festgestellt. In erster Linie stösst es sich an den neuen geplanten Wandmauern. Diese stellen einen zu grossen Eingriff in eine sensible Landschaft dar. Es fordert vom Tiefbauamt die Ausarbeitung weiterer Varianten, gefolgt von ihrer Gegenüberstellung. (mcj) **Seite 3**

«Da uns der See heilig ist, haben wir die Verbreiterung bergwärts geplant. Das bedingt in diesem Gelände relativ hohe Stützmauern», so Stäubli. Trotz aller Bemühungen und Konsultationen von Fachleuten bezüglich der Gestaltung dieser Wandmauern sei die Eidgenössische Kommission für Natur- und Heimatschutz aber zum Schluss gekommen, dass besonders diese Wandmauern ein bewilligungsfähiges Projekt verhindern würden.
